**CÂMARA MUNICIPAL DO RECIFE**  
**GABINETE DO VEREADOR DAVI MUNIZ**

**REQUERIMENTO**

Requeiro à Mesa, ouvido o Plenário e cumpridas as formalidades regimentais, que seja feita **INDICAÇÃO ao Presidente da EMLURB, Senhor Roberto Gusmão**, no sentido de determinar **providências para a execução dos serviços de drenagem, limpeza das galerias, canaletas e reposição das tampas quebradas, localizadas nas Ruas Augusto Severo, CEP: 50610-020; Demóstenes de Olinda, CEP: 50610-050; e Antonio Carlos de Andrade, CEP: 50610-040; todas no bairro da Madalena.**

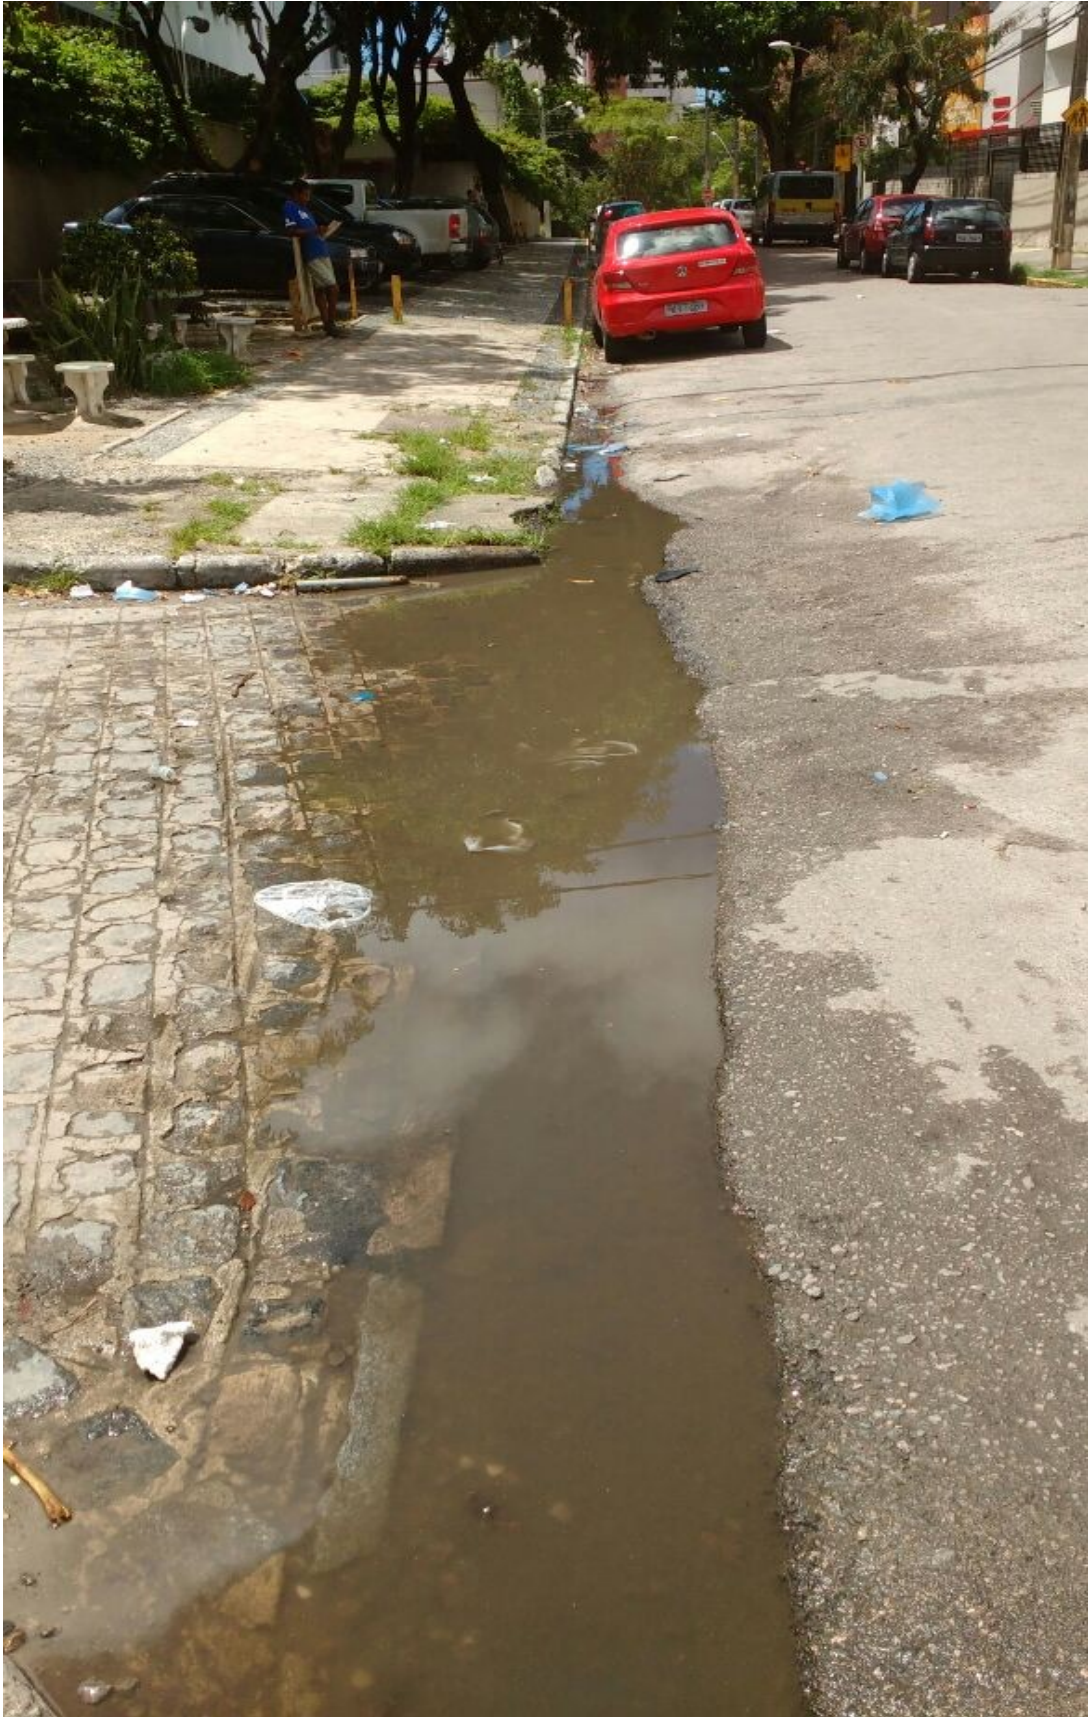
**Rua Demóstenes de Olinda, no bairro da Madalena**

## CANALETA ENTUPIDA
